## ПРОБЛЕМИ С НИСКОТЕМПЕРАТУРНАТА КОРОЗИЯ ПРИ КОРАБНИТЕ ТУРБОКОМПРЕСОРНИ АГРЕГАТИ

### PROBLEMS WITH THE LOW TEMPERATURE CORROSION ON THE MARINE TURBOCHARGERS

В настоящата публикация се разглежда реален случай на ниско температурна корозия при ТКА NR 20/R на главните двигатели на кораба „Бриз“ построен през 1987г. за превоз на насипни товари. През 2007г. българска фирма закупува кораба от чужд корабособственик след няколко годишен престой в района на делтата на река Дунав. Корабът влиза за преустройство първоначално в КРЗ „ТЕРЕМ“ Варна, като в последствие довършителните работи са извършени във „Варненска корабостроителница“. Той е преоборудван за газовоз, като са монтирани четири резервоара за втечен газ. По време на преустройството е взето решение да се направи основен ремонт на двигателите и турбокомпресорните агрегати/ТКА/.

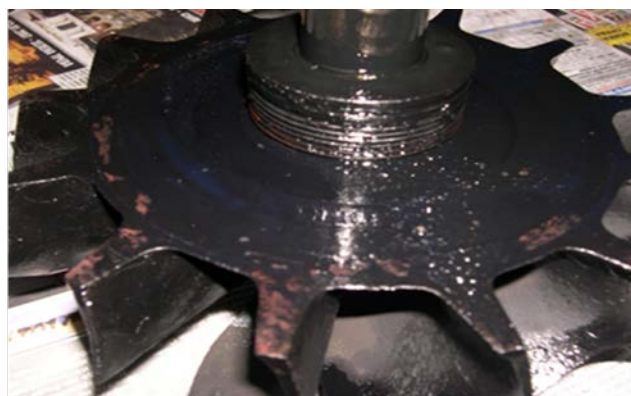
фигура 3

По време на преустройството, ремонта на турбокомпресорните агрегати е възложен на фирмата „Трансервиз – Т“. По първоначална информация ДВГ са експлоатирани на дизелово гориво. Турбокомпресорните агрегати са демонтирани и транспортирани в сервиз, където са разглобени по детайли. При извършения предварителен оглед на корпусите и роторите са открити значителни отлагания по турбинните колела и корпусите /фиг.3,4/, а така също следи от корозия при последните.

Турбинно колело

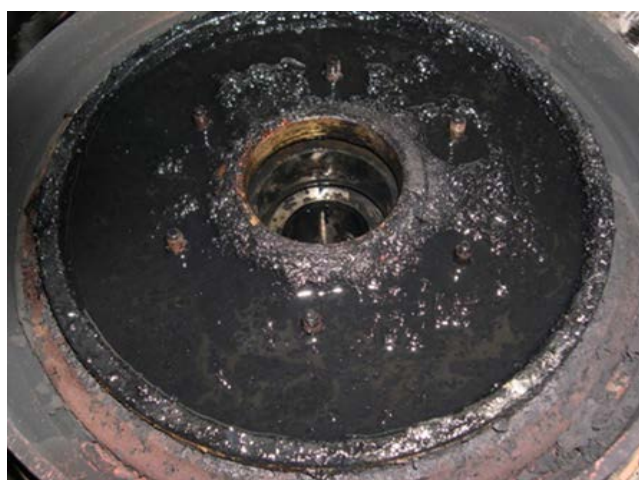
фигура 3

Корпус на TKA

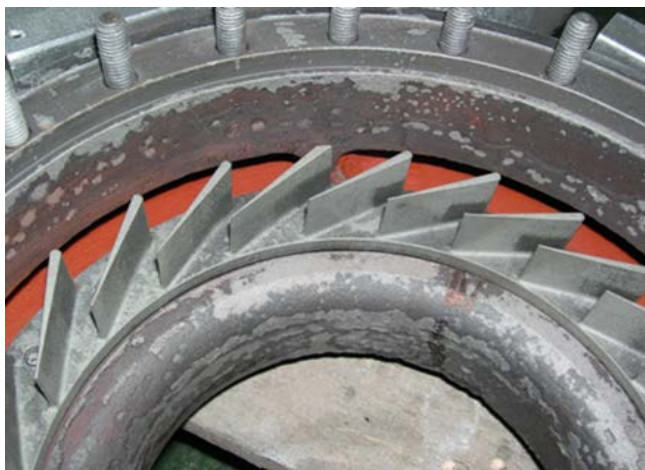
фигура 4

Корозията по корпусите е изглеждала логична с оглед на материала, от който са изработени – модифициран чугун. След бластирането се оказва, че газоотвеждащия корпус и роторите са с дълбоки повърхностни корозионни повреди / фигура5. и 6/.

Корпус с корозионни повреди

Причината за по-дълбоките язви по корпусите е материалът за изработката им – чугун, който е по-слабо устойчив на подобна корозия.

3.4. Важно за корабните механици е да знаят, че задължително при спиране за повече от шест месеца на кораба е необходимо да се консервират ТКА. А при възможност, за предпочитане е те да се снемат на брега за съхранение при по-благоприятни условия.

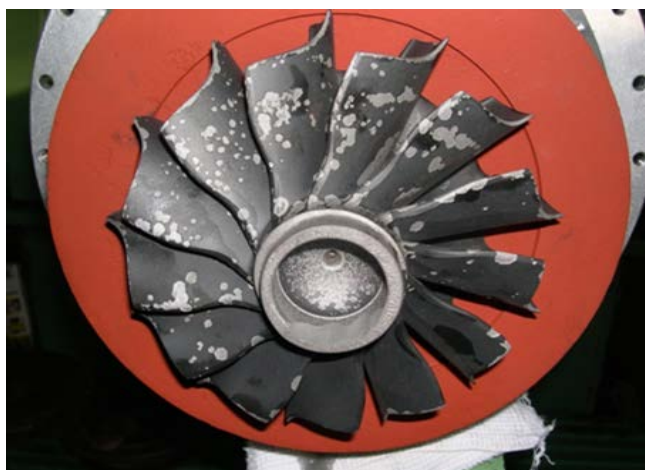
фигура 5

Турбинно колело с корозионни язви

Докато корозията при корпусите първоначално се приема за обяснима, то тази при турбинните колела е била изненада, тъй като те са изработени от лигирана стомана и при първоначалното твърдение на обслужващия персонал, че двигателите са работили на леко гориво не е имало обяснение за нея.

От посоченото в началните редове става ясно, че всички условия за протичането на ниско температурна корозия са били на лице в конкретния случай на кораба „Бриз“. Двигателите са работили на тежко гориво, след спирането на кораба, ТКА не са били почистени и консервирани, а са оставени с отлаганията продължително време във влажна среда, т.е. на лице са били всички условия за протичането на по-горе посочените процеси.

Язвените разрушения по роторите бяха на площ над 30% с дълбочина на поражение от 0,5-0,8 mm.

По време на ремонта на кораба, поради техническа и финансова невъзможност да бъдат доставени нови ротори, корабособственика настоява да се извърши ремонт на съществуващите. Отхвърлен е и варианта за напластяване, поради рисковете които крие и е прието предложението роторите да бъдат прецизно динамично балансирани съгласно изискванията на производителя. По време на ремонта се сменят само лагерните втулки. Корабът в продължение на три години успешно се експлоатира като са изработени над 12 000 часа без проблеми.

3.2 В подобна ситуация, проблема с корозионните разрушения по роторите на ТКА може да бъде решен с прецизния им балансиране.
